ETUDE DE FAISABILITE

# Reconversion ancien LEP de Bouzonville en logements

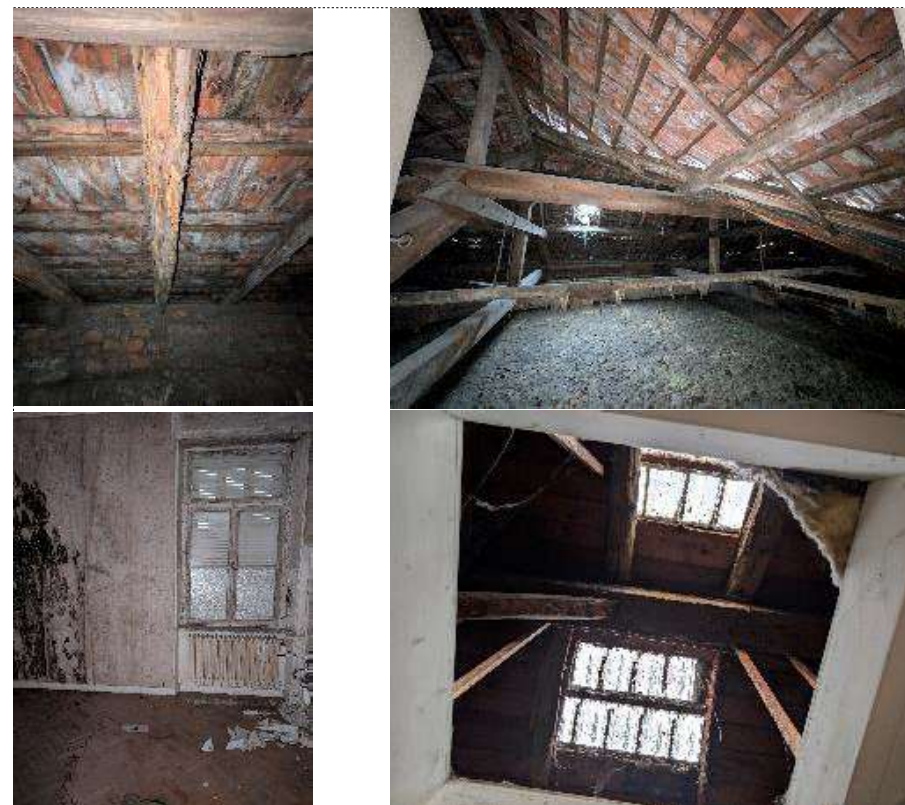
- La couverture est en mauvais état et est à remplacer. Pour certaines parties les tuiles sont encore d'origine. Les tuiles sont posées sur simple lattage apparent ou non (partie sur rue avec un voligeage en sous-face). On relève une absence de pare-pluie.
- La zinguerie (gouttières, descentes..) est également à remplacer.
- Les menuiseries existantes sont en bois ou en PVC, intégrant pour ces derniers des volets roulant sources de déperditions thermiques. Elles ne correspondent plus pour la plupart aux châssis d'origine et sont en mauvais état. Leur remplacement par des châssis plus performant est une nécessité.

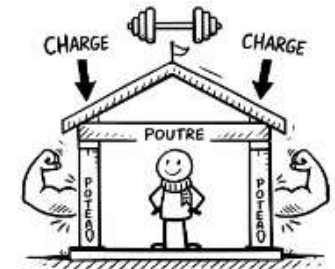
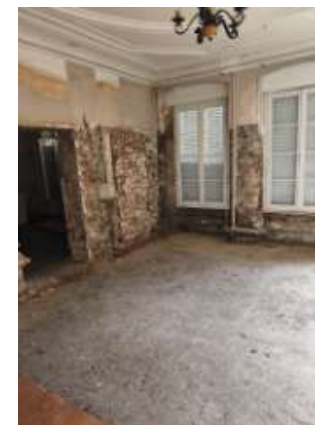
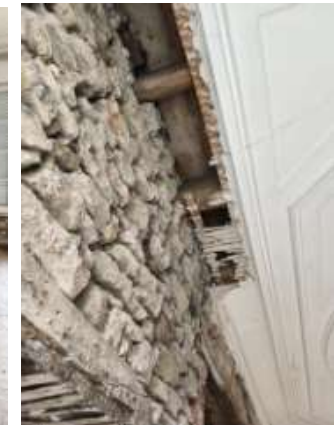
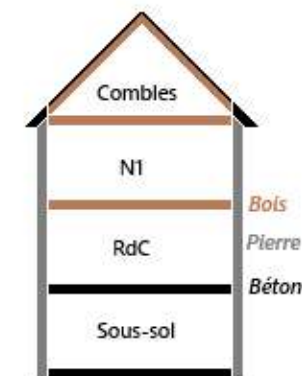
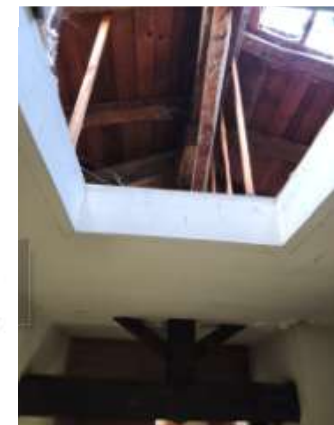
Il est de type patrimonial et les principes constructifs sont supposés les suivants, à défaut d'investigations poussées (sondages destructifs, ferroskan, etc.):

- Murs extérieurs en pierre de forte épaisseur, porteurs
- Murs intérieurs perpendiculaires à la façade en pierre de forte épaisseur, porteurs
- Plancher bas béton sur terre plein
- Plancher haut sous-sol en béton. Présence de voutes localement.
- Planchers intermédiaires en bois s'appuyant sur porteurs
- Combles aménagés
- La charpente est de type traditionnel, en bois massif

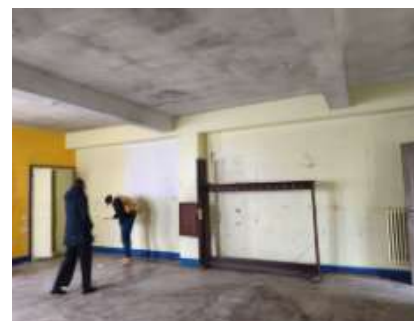
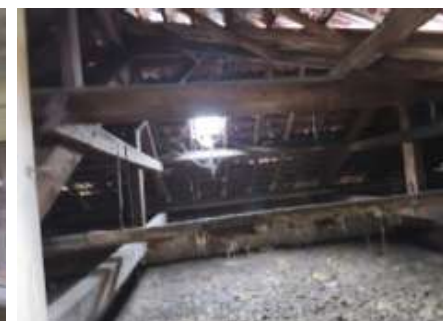
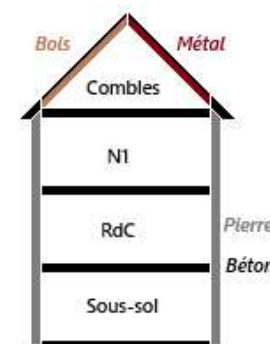
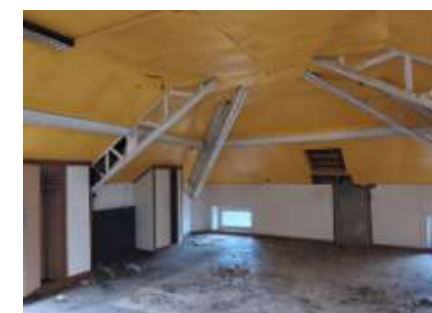
Ce bâtiment est plus récent, a priori datant des années 1940 environ. Les principes constructifs sont supposés les suivants, à défaut d'investigations poussées (sondages destructifs, ferroskan, etc.):

- Murs extérieurs en pierre de forte épaisseur, porteurs
- Murs intérieurs ponctuellement porteurs
- Plancher bas béton sur terre plein
- Plancher intermédiaire en poutrelle hourdis et dalle béton reposant sur des poutres béton s'appuyant sur les façades, les murs intérieurs ou des poteaux béton.
- Suivant localisation, la charpente est en bois massif (partie faisant la jonction avec le bâtiment d'origine) ou en acier (partie en fond de parcelle)

pas de désordre majeur identifié sur l'ensemble du site, s'il n'y a pas changement de destination avec accroissement de charges (bureaux sans archives ou logements par exemple), il sera considéré au titre de cette mission que **le programme est faisable sans reprise structurelle conséquente**. Des réparations de façade et reprises ponctuelles seront à prévoir suivant le programme.

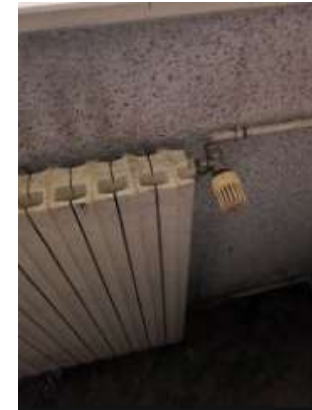
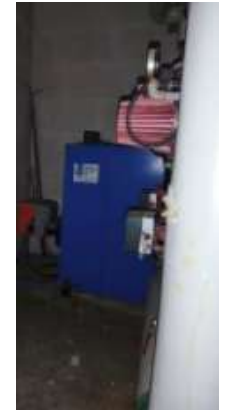
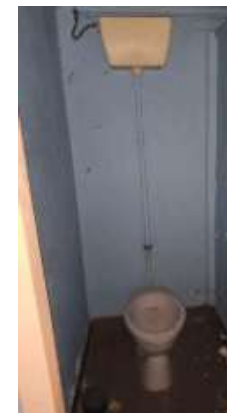
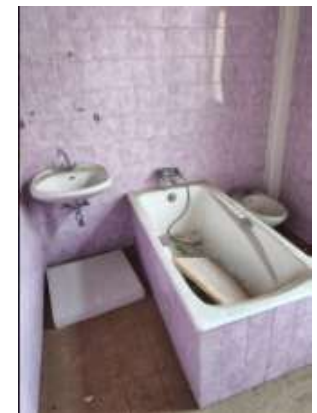
La ventilation est de type naturel par ouvertures de fenêtres -> qualité d'air aléatoire et énergivore. D'anciens conduits de ventilation sont présent ponctuellement dans le bâtiment arrière.  
→ Ce principe est acceptable dans l'état actuel où les menuiseries ne sont pas étanches et les murs extérieurs perspirants, ce qui ne sera peut être plus le cas après travaux de réhabilitation. L'installation d'une ventilation mécanique sera à prévoir.

L'émission de chaleur est assurée par des radiateurs fonte ou acier, à eau chaude. La production de chaleur est assurée par deux anciennes chaufferie fioul.  
→ les installations, plus utilisées depuis longtemps, sont obsolètes. **Une reprise complète est à prévoir avec changement d'énergie pour une installation plus vertueuse et économe.** La réutilisation de certains radiateurs après désembouage peut être envisagé. Aucun gain économique à espérer mais une diminution de l'empreinte carbone (énergie grise)

Les réseaux et équipements sanitaires sont anciens et seront probablement inadapté à l'usage futur.  
→ **Une reprise complète est à prévoir.** A noter que la présence de sous-sol facilitera la mise en place des réseaux d'assainissement.

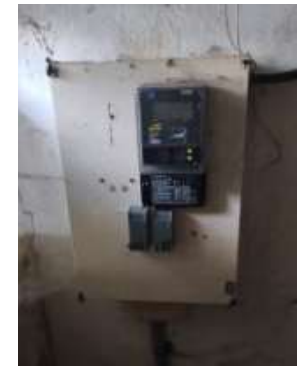
Il y a actuellement une arrivée et un abonnement tarif jaune (37 à 250 kVA) correspondant aux besoins d'un bâtiment tertiaire mais non adapté à un usage de logement collectif.

Par ailleurs, les installations intérieurs (câblage et appareillage) sont obsolètes et non adapté à un usage futur différent.

→ L'installation est à reprendre intégralement.

Pour une création de logement, des colonnes montantes accessibles depuis les entrées, permettant l'alimentation de chaque logement indépendamment sera nécessaire..

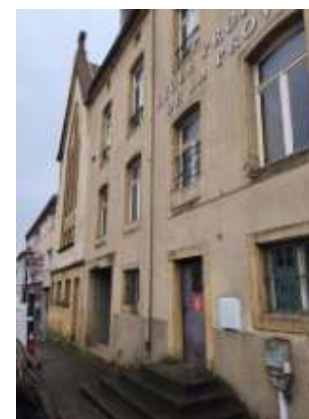
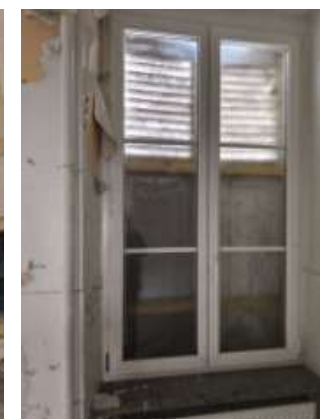
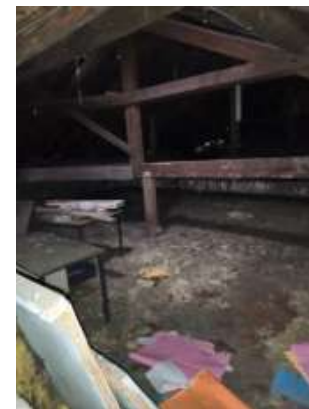
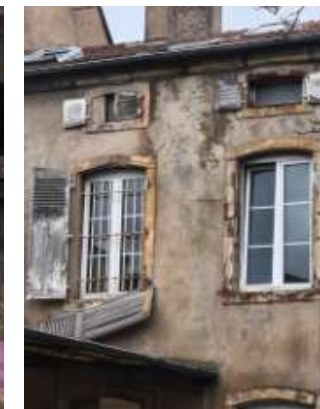
- Murs extérieurs en pierre de forte épaisseur, sans isolation
- Sous-sol avec locaux partiellement chauffés, sans isolation
- Combles avec isolation de faible épaisseur et en mauvais état
- Menuiseries extérieures soit en simple vitrage sur châssis bois soit en double vitrage sur châssis PVC mais globalement peu performante thermiquement
- Présence non systématique de protections solaires, et lorsque présente elles sont en mauvais état

→ le bâtiment n'est pas performant du point de vue thermique. Les conditions de confort sont médiocres
